◆参照資料*1 UL-E リフト 作業床不上昇時 不具合診断 手順

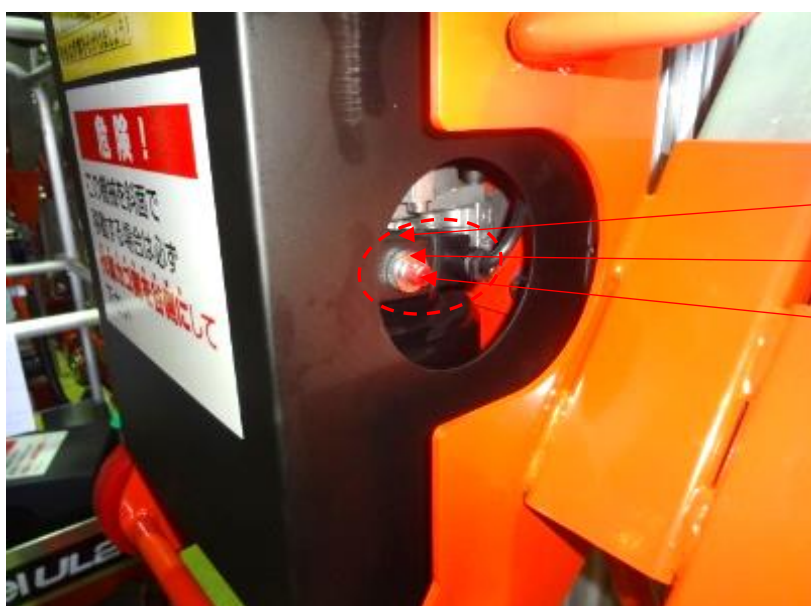
NO. 02
工種 1Sec Delay Valve
コイル
ナット
バルブ本体
パワーユニット右側面にある 写真の1Sec Delay Valveの コイルを外す作業をします。

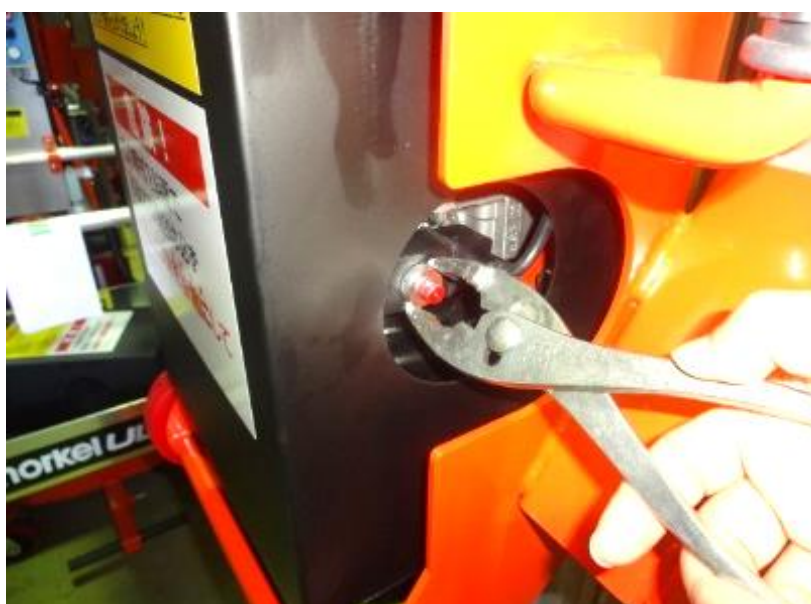
NO. 03
工種 ナットの取り外し
まずバルブの赤色のツマミが 締まっている事を確認ください。
銀色のナットをプライヤー等で はさみ、反時計まわりに回し、 ナットを緩め、取り外して ください。

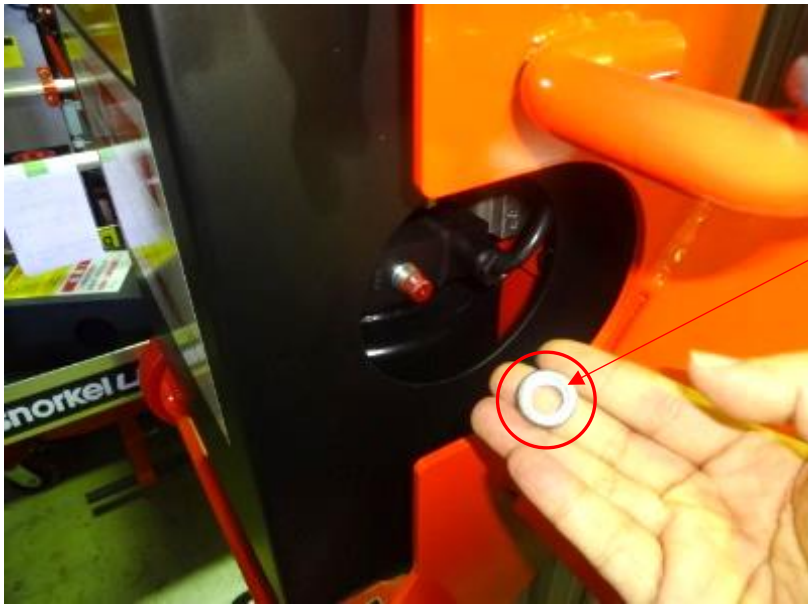
NO. 04
工種 ナットを取外した状態
取り外したナット

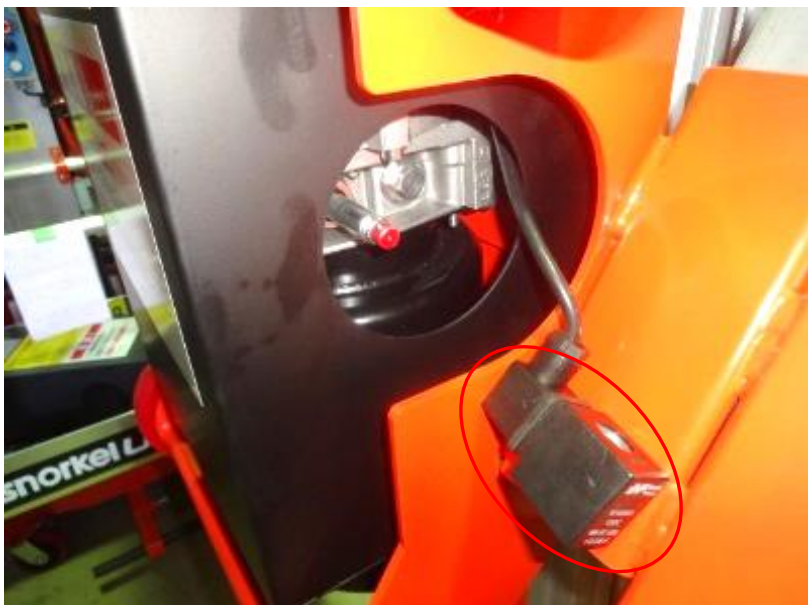
NO. 05
工種 コイルの取り外し
バルブ本体から手でコイルを 手前に引き抜いてください。
この際コイルに付属のOリング の紛失にご注意ください。
この状態で通常通り上昇操作 をし、作業床が上昇するか 確認してください。

※ 上記の状態、作業床が上昇すれば下部操作BOX内の基板の故障が、上昇しなければ1Sec Delay Valveの不良が、それぞれ疑われます。
